Pionierska modernizacja

Elektrociepłownia Kraków to pierwsza firma w Polsce, która podjęła wyzwanie modernizacji wirnika SP-NP turbiny 13 UP 110 TG3. Wszystko wskazuje na to, że zakończy się ona sukcesem.

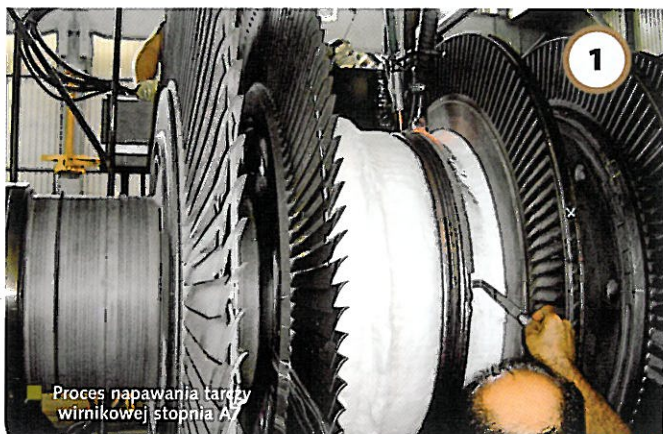
Proces napawania tarczy wirnikowej stopnia A7

nia 4 tarcz na dwóch turbinach o mocy 575 MW w 2006 r. Jednak proces napawania to tylko połowa sukcesu. Bardzo ważnym elementem jest obróbka cieplna, która była realizowana na sprzęcie WIBREM pod nadzorem specjalistów z TurboCare. Zdjęcie nr 1 obrazuje proces napawania tarczy wirnikowej stopnia A7 metodą łuku krytego. W czasie napawania specjalny topnik osłania miejsce, w którym materiał elektrody łączy się z materiałem wału – jest to robione w celu wyeliminowania zanieczyszczenia napoiwy. W czasie napawania tarcz wirnikowych zużyto ponad 1200 kg elektrod. Bezpośrednio po napawaniu tarcze wirnikowe musiały zostać poddane dwustopniowej obróbce cieplnej. Ciepłe obrabianie wirnika przedstawia fotografia nr 2. Po przeprowadzonej obróbce cieplnej wirnik został zamontowany na tokarce, gdzie w napawanym materiale będzie odtwarzany kształt wrębu ze zmodernizowanym promieniem górnego naroża. Aktualnie wirnik jest w trakcie wytaczania wrębów do montażu łopatek. Postęp prac

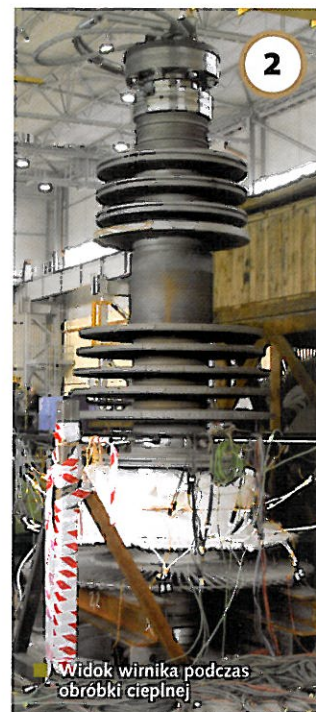
Widok wirnika podczas obróbki cieplnej
